## **Freie Fahrt für Fische - Lachse können im Saynbach wieder zu ihren Laichgründen schwimmen**

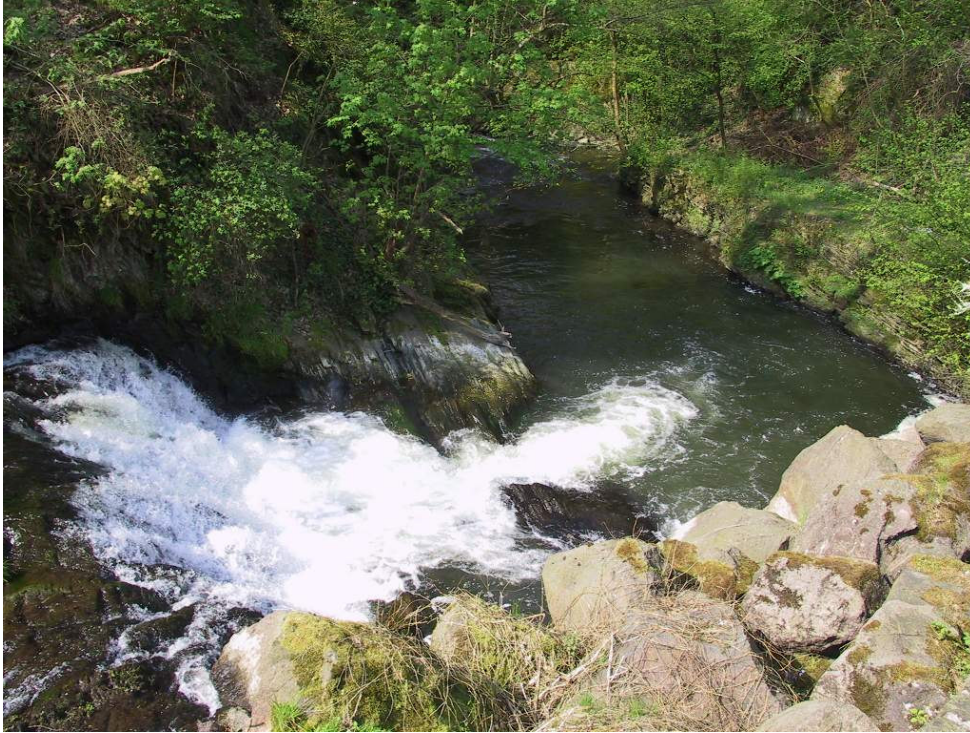
**Foto 1: Der „Wasserfall“ von Isenburg, vor der Umgestaltung (Foto: Gerhard Schlöser).**

Die Umsetzung des Projektes stellte eine besondere Herausforderung an alle Beteiligten dar. Einerseits war der ehemals ca. 3 m hohe Absturz ein unüberwindbares Hindernis für die Fische und damit Endpunkt bei ihrer Wanderung zu den Laichplätzen. Andererseits genoss der durch Laufverlegung des Saynbachs im 19. Jahrhundert künstlich entstandene Gefällesprung als sogenannter „Wasserfall“ einen besonderen Stellenwert in der Bevölkerung. Die genehmigte Planung sah daher eine Umgestaltung vor, die beiden Ansprüchen so weit wie möglich gerecht werden sollte. Im oberen Abschnitt wurde die Durchgängigkeit in Form eines Katarakts (kleine Stromschnellen, wie sie auch im weiteren Verlauf des Saynbachs natürlich vorkommen) wieder hergestellt. Die vorhandene Felsbank auf der linken Seite konnte zum Teil erhalten werden. Im unteren Abschnitt sichert eine flach geneigte Rampe aus Basaltsteinen in Form einer lang ausgezogenen Sohlengleite mit einer Längsneigung von 1 : 20 die Durchwanderbarkeit. Dazwischen wurde im Bereich des ehemaligen Tiefwassers ein „Kolksee“ angelegt.

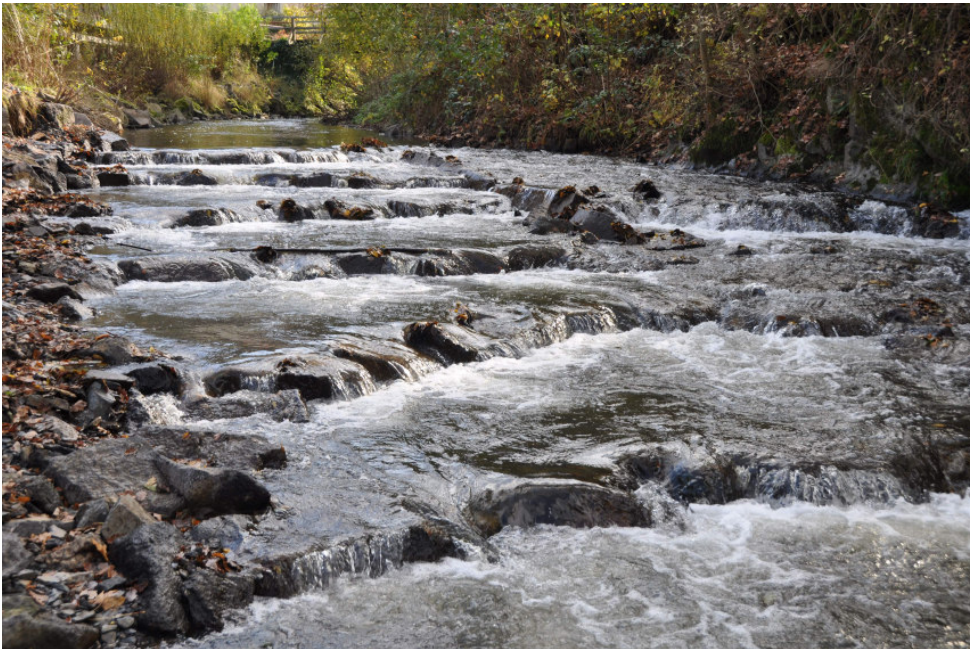
**Foto 2: Der umgestaltete „Wasserfall“ hat den Charakter eines Gebirgsbaches, ist aber für Wanderfische wieder passierbar (Foto: Thomas Paulus).**

Von der Funktionsfähigkeit des ca. 75 m langen, naturnah gestalteten Bauwerkes konnte sich die Fachöffentlichkeit aus dem Einzugsgebiet von Wied und Saynbach anlässlich eines Gewässer-Nachbarschaftstages in Isenburg überzeugen. Als planendes Büro hat das Ing.-Büro Dr. Rolf-Jürgen Gebler die Planung und die Entscheidungskriterien für die Wahl spezieller Bauausführungen an die Bedingungen vor Ort vorgestellt. Die Baumaßnahmen wurden Mitte Oktober 2008 abgeschlossen, so dass zu erwarten war, dass die im Herbst aufwandernden Lachse ihre Laichgründe erreichen können.

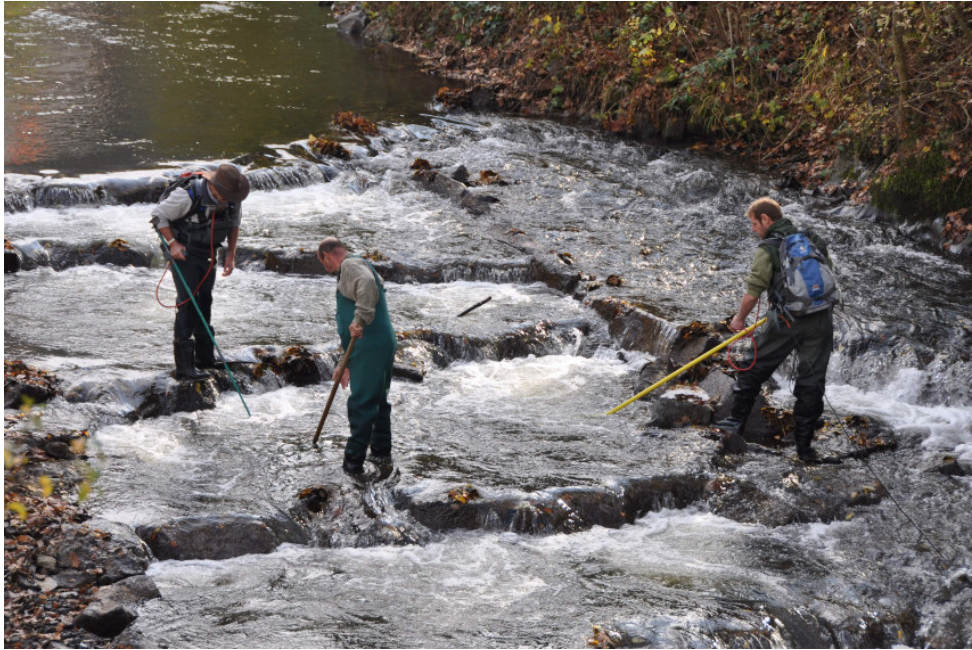
**Foto 3: Fischereibiologen überprüfen mittels Elektrofischung, ob die umgestaltete Sohlengleite bereits von Fischen besiedelt wurde. Sie konnten junge, aus Naturvermehrung stammende Junglachse und schwimmschwache Arten wie die Mühlkoppe nachweisen (Foto: Thomas Meuer).**

Im Rahmen einer Erfolgskontrolle wurde vor etwa 40 Fachleuten aus der Wasserwirtschaft die Funktionsfähigkeit der Sohlengleite als gewässerökologisch durchgängiges Bauwerk überprüft. Mittels Elektrofischung wurden innerhalb der gesamten Rampe insgesamt 20 Fische aus vier Arten nachgewiesen. Davon hielten sich 14 Bachforellen von 10 – 28 cm, drei Mühlkoppen von 7 – 10 cm, zwei Junglachse aus Naturvermehrung mit 10 cm, sowie ein Milchling der Meerforelle mit ca. 50 cm in den Becken der Aufstiegsanlage auf. Dies ist insbesondere deshalb so bemerkenswert, da die Baumaßnahme erst zwei Wochen zuvor fertig gestellt wurde und die Nahrungsgrundlage in den Becken sicher noch nicht optimal ist. Die Ergebnisse belegen eindrucksvoll, dass die Rampe für schwimmstarke Arten wie Lachs, Meerforelle und Bachforelle, aber auch für schwimmschwache Arten wie die geschützte FFH-Art Mühlkoppe überwindbar ist.

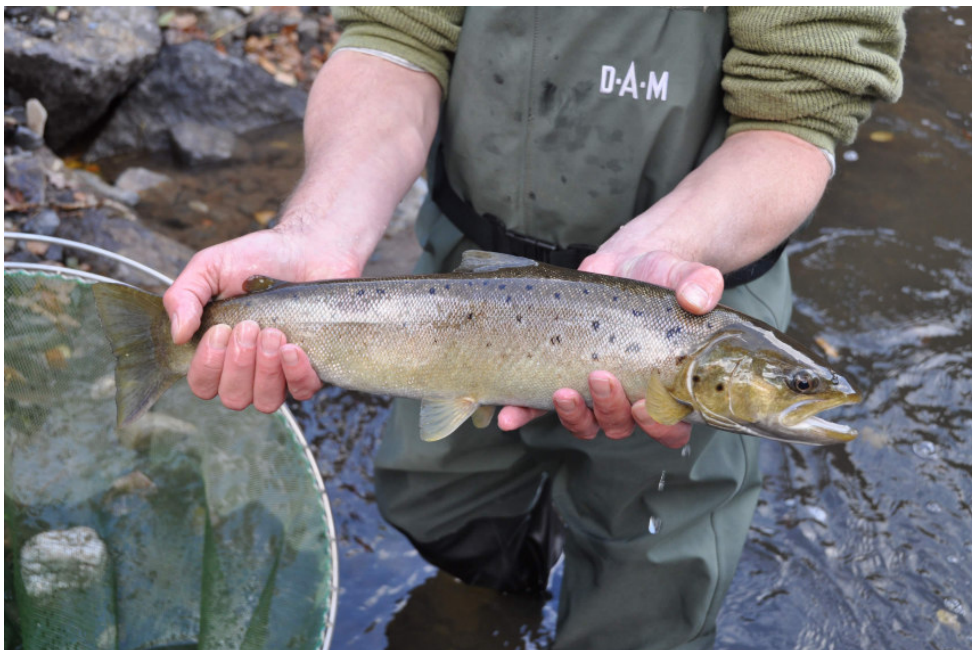
**Foto 4: Ein ca. 50 cm langes Männchen einer Meerforelle (eine Forelle, die wie der Lachs aus dem Meer zum Laichen in ihr Heimatgewässer zurückkehrt) hatte bereits den Weg durch die Sohlengleite gefunden und wurde im oberen Abschnitt der Sohlengleite durch Elektrofischung gefangen (Foto: Thomas Paulus).**
